# ISTITUTO DI RICERCHE E COLLAUDI M. MASINI S.r.l.

**RAPPORTO DI PROVA N° 2111-99**  
foglio 1 di 8

**OGGETTO:** Prove ed esami tecnologici vari comparativi su talloni saldati.

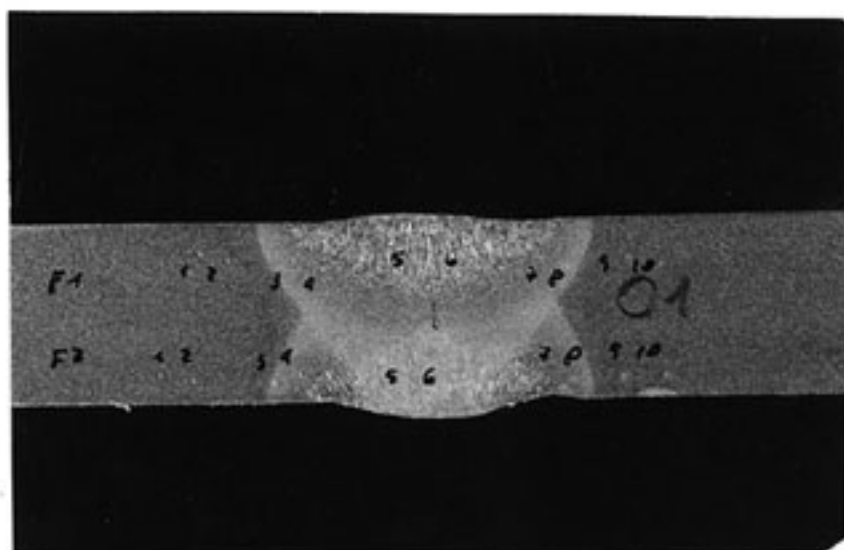
Fig. 1

Camp. 01: fig. 1, 3x, saldat. - solo mancanza di penetrazione altezza circa 1,2 mm  
Camp. 03: fig. 2, 3x, saldat. - solo mancanza di penetrazione altezza circa 1,7 mm  
Camp. 04: fig. 3, 3x, saldat. - mancanza di penetrazione altezza circa 2,2 mm, comprese due porosità alle estremità superiore ed inferiore.

Con riferimento alle tre macro citate, su cui sono visibili e marcate le impronte relative, si riportano le durezza rilevate sulle due linee F1 e F2, nelle zone caratteristiche del giunto:

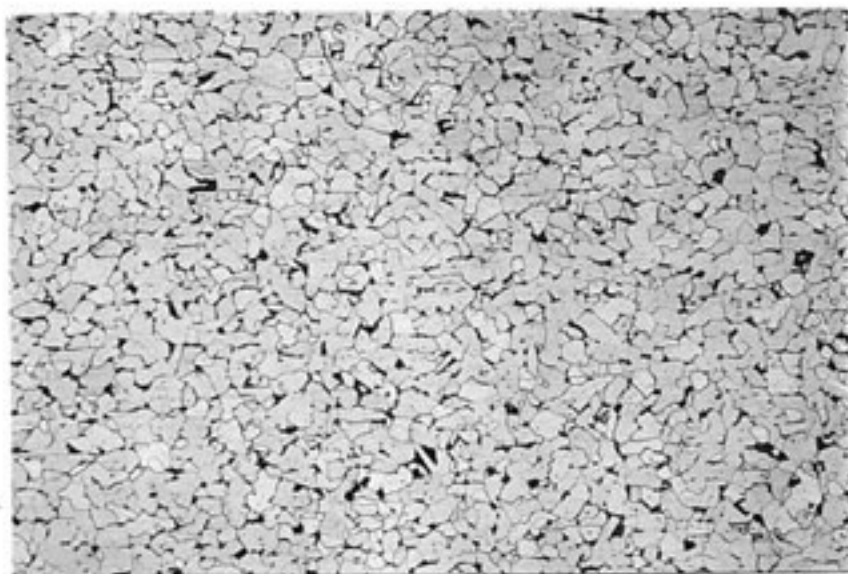
Fig. 4

- Camp. 01; fig. 4, 100 x,  
nessun difetto presente; struttura ferritica a grani fini regolari con poca perlite.
- Camp. 03; fig. 5, 100 x,  
nessun difetto presente; struttura ferritica a grani fini regolari con poca perlite.
- Camp. 04; fig. 6, 100 x,  
nessun difetto presente; struttura ferritica a grani fini regolari con poca perlite.

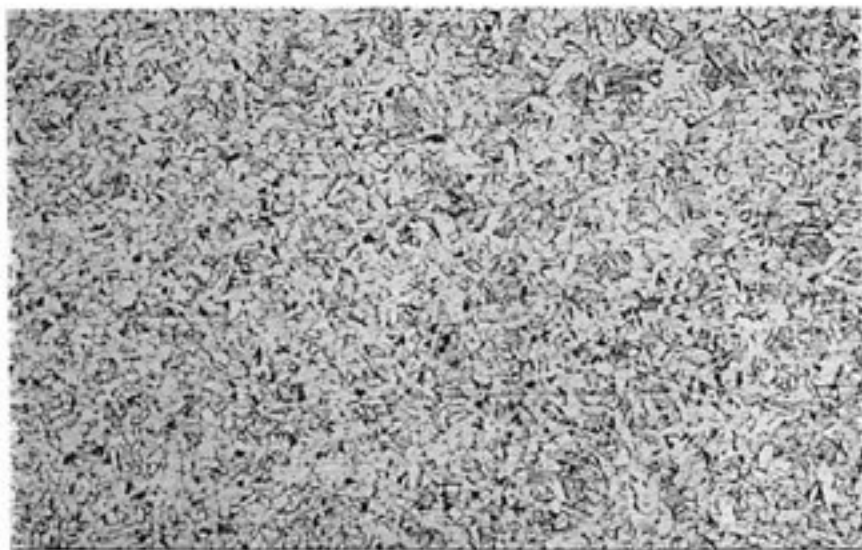
Fig. 7

- Camp. 01; fig. 7, 100 x,  
nessun difetto presente lungo la linea di fusione e nelle adiacenze; struttura ferritica a grani fini regolari con poca perlite in ZTA e da trasformazione in zona fusa.
- Camp. 03; fig. 8, 100 x,  
nessun difetto presente lungo la linea di fusione e nelle adiacenze; struttura ferritica a grani fini regolari con poca perlite in ZTA e da trasformazione in zona fusa.
- Camp. 04; fig. 9, 100 x,  
nessun difetto presente lungo la linea di fusione e nelle adiacenze; struttura ferritica a grani fini regolari con poca perlite in ZTA e da trasformazione in zona fusa.
