ISTITUTO DI RICERCHE E COLLAUDI M. MASINI S.r.l.

RAPPORTO DI PROVA N° 2111-99
foglio 1 di 8

OGGETTO: Prove ed esami tecnologici vari comparativi su talloni saldati.

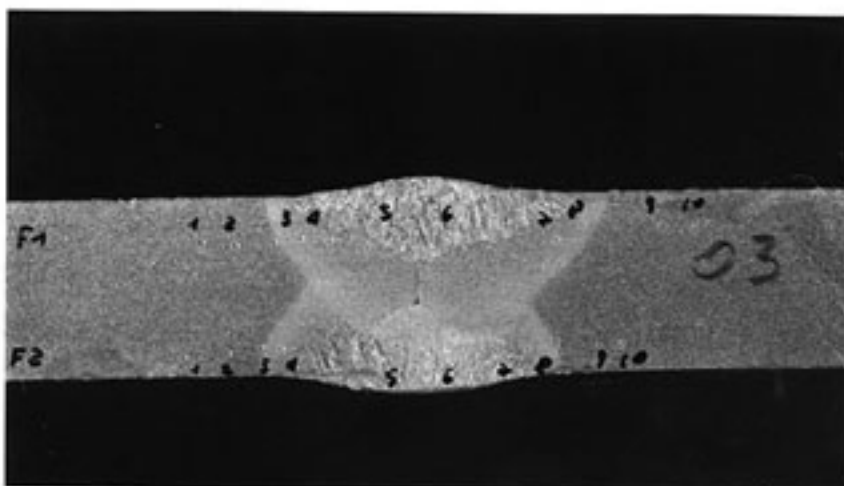
Fig. 2

Camp. 01: fig. 1, 3x, saldat. - solo mancanza di penetrazione altezza circa 1,2 mm
Camp. 03: fig. 2, 3x, saldat. - solo mancanza di penetrazione altezza circa 1,7 mm
Camp. 04: fig. 3, 3x, saldat. - mancanza di penetrazione altezza circa 2,2 mm, comprese due porosità alle estremità superiore ed inferiore.

Nella sezione saldata, durezze leggermente più alte nel campione 03, soprattutto nel materiale base (circa 10 punti) ed in zona termicamente alterata (4+5 punti).
